Обследование объекта социальной инфраструктуры
с целью оценки уровня его доступности для инвалидов и других категорий
маломобильных групп населения

**Государственное бюджетное общеобразовательное учреждение
средняя общеобразовательная школа № 385 Красносельского района
Санкт-Петербурга**

г. Санкт-Петербург, проспект Ветеранов, дом 173, корпус 4, строение 1

ПАСПОРТ ДОСТУПНОСТИ

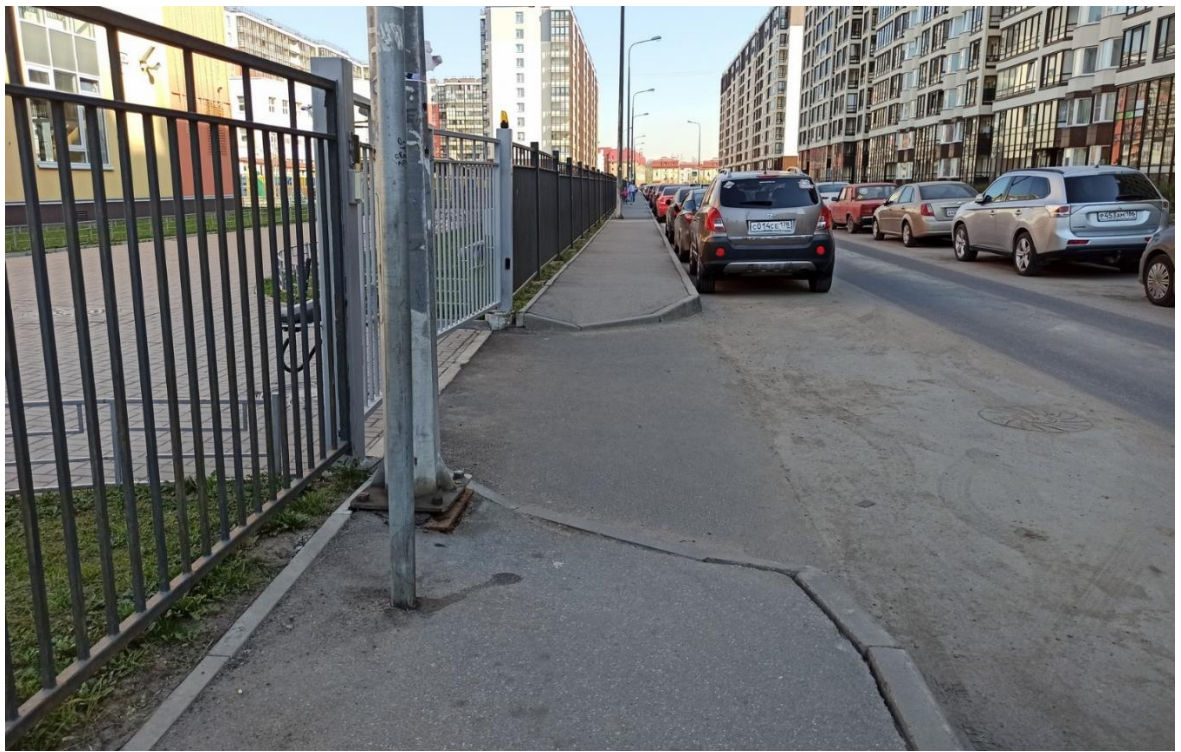
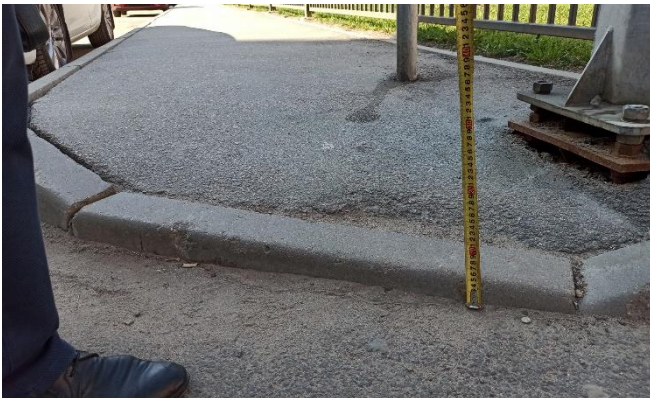
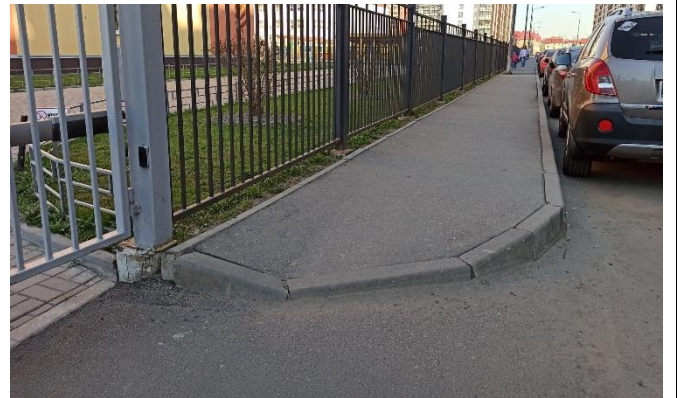
Фото 1.02 - 1.04. [Поз.2 на плане. Въезд 1] Перепад высот тротуара и проезжей части - 0,05 - 0,08 м. Недопустимый при движении на кресле-коляске по тротуару

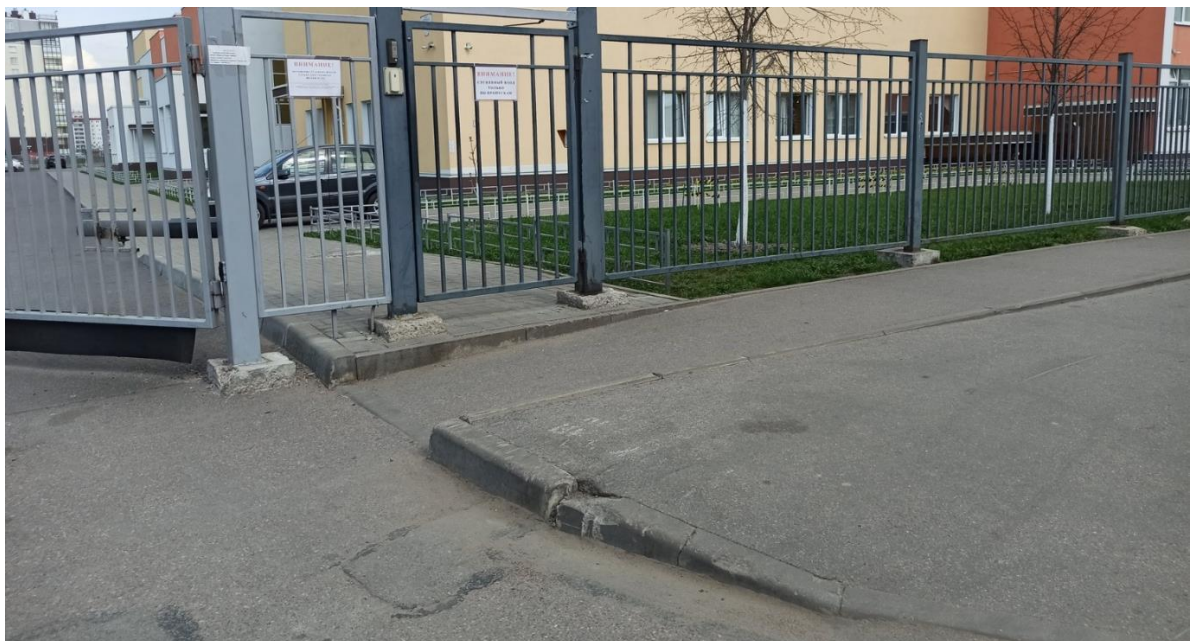
Фото 1.05. [Поз.3 на плане] Отсутствует ровная горизонтальная площадка без перепада высот перед калиткой

При оборудовании съездов с тротуара на проезжую часть следует руководствоваться нормами:

А. Съезды должны выполняться с плавным понижением с уклоном не более 6 - 8 %. Поперечный уклон в любой точке траектории движения человека на кресле-коляске по тротуару не должен превышать 2%.

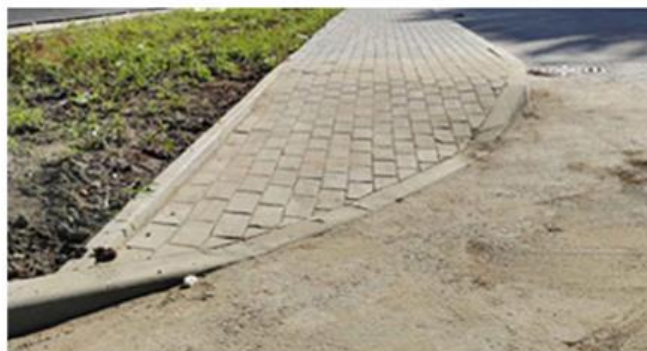
Общие рекомендации к оборудованию бордюрных пандусов с учетом СП 59.13330, ОДМ 218.2.007-2011

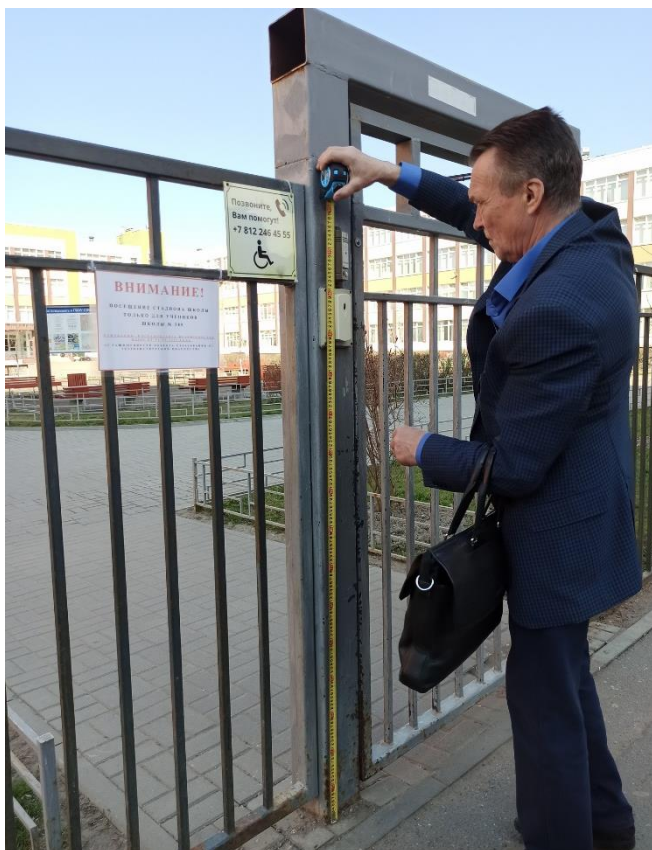
Фото 1.06. [Вход 1] Основной вход на участок. Ширина прохода - 1,10 м. Высота - 1,95 м. СКУД. Высота: до кнопки вызова - 1,45 м (не более 1,40 м при наличии камеры видеонаблюдения, без камеры - оптимально - 1,20 м, СП 59.13330.2020); до панели магнитного ключа - 1,31 м (рекомендуется 1,00 - 1,20 м, ГОСТ Р 51671-2020).

При установке систем связи и контроля доступа (на всех входах), высота наружных панелей устройств должна быть принята с учетом п. 8.1.7 СП 59.13330.2020.

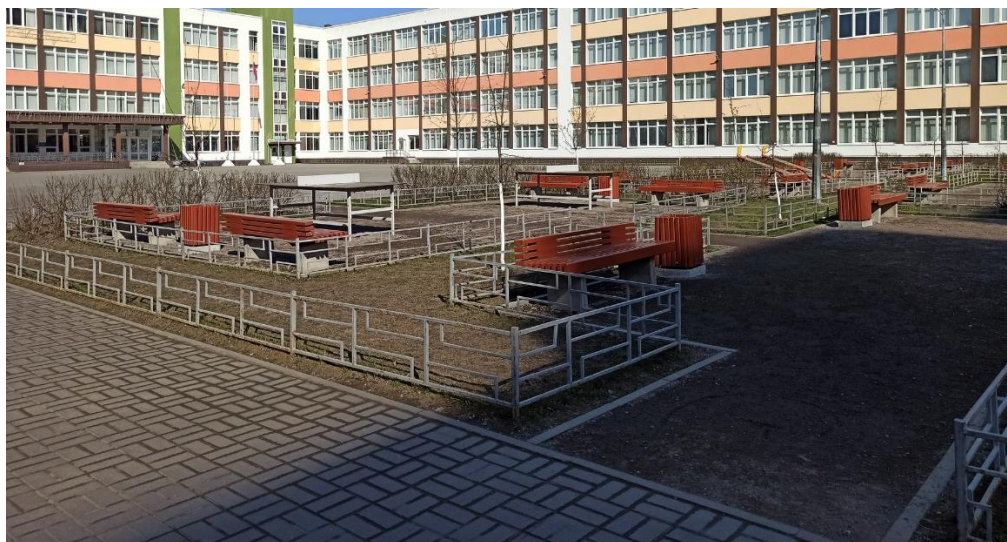
Фото 1.09. МАФ скамьи уличные. На территории объекта, в местах отдыха и на площадках не предусмотрены скамьи, доступные для МГН - оборудованные спинками и подлокотниками. Покрытие площадки недопустимого типа

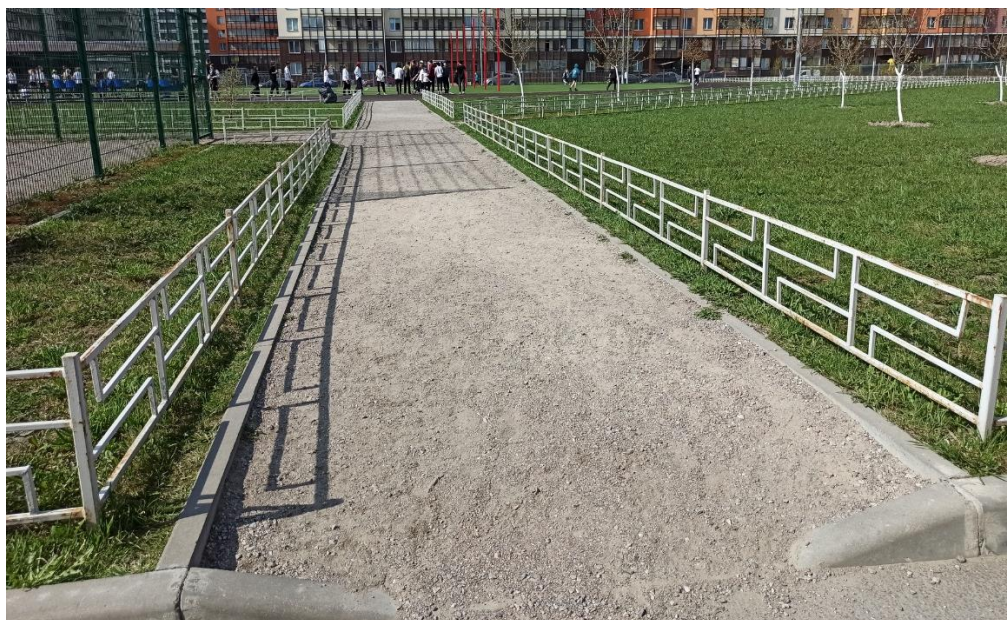
Фото 1.10. [Поз.4 на плане] Дорожка к футбольному полю. Не допускается применение щебеночно-набивного покрытия дорожек на путях движения инвалидов на креслах-колясках.

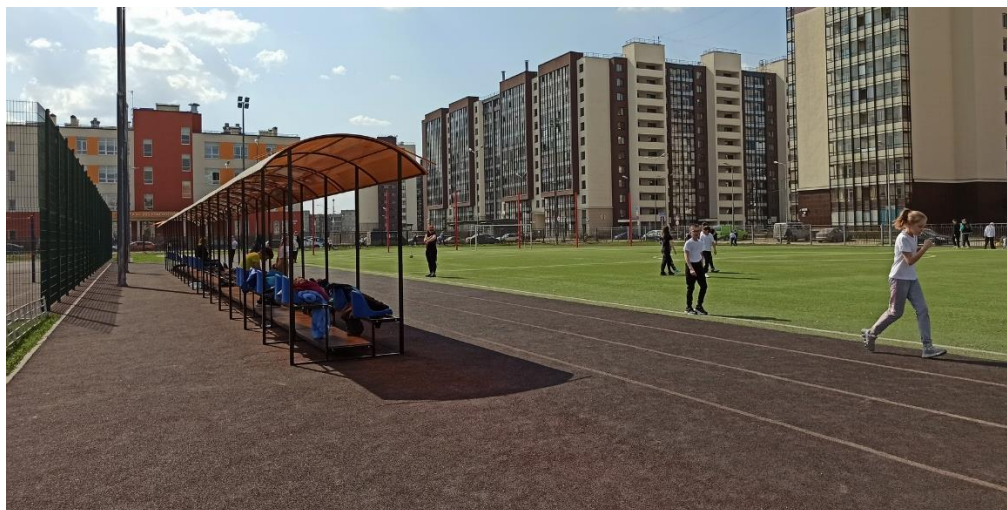
Фото 1.11. Футбольное поле. Не предусмотрены оборудованные навесом места для зрителей на креслах-колясках

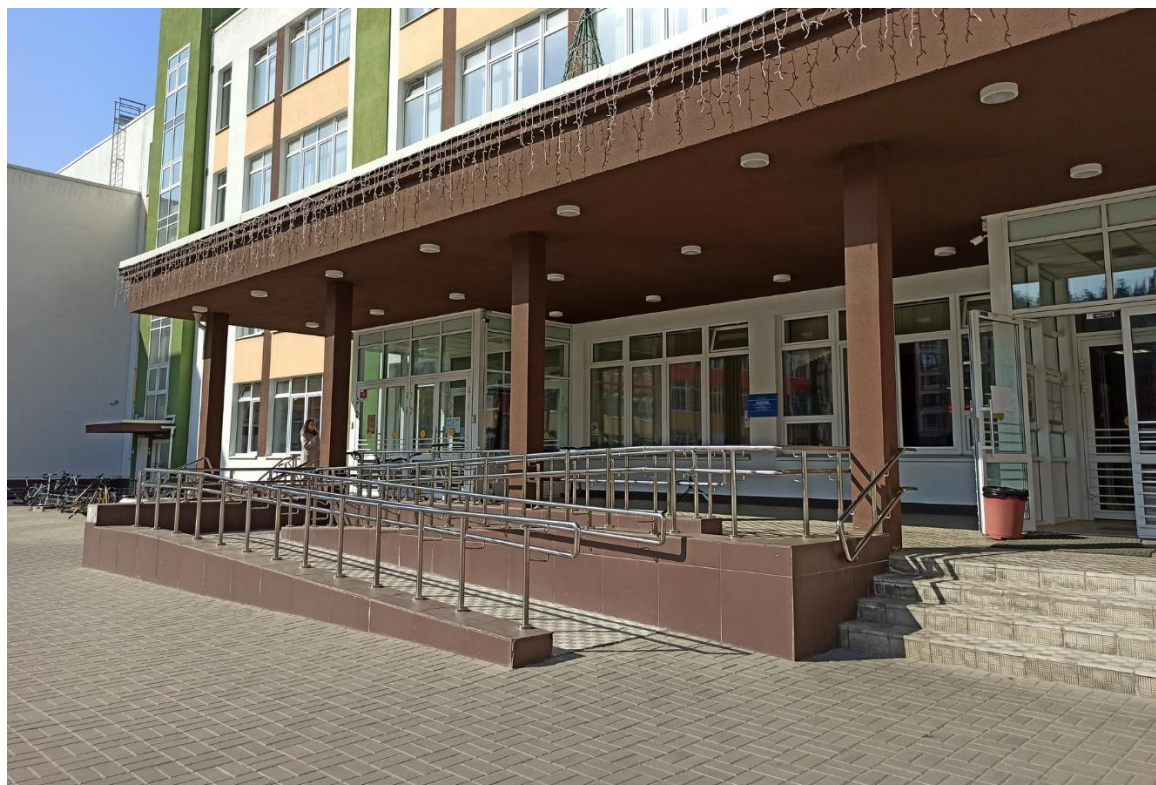
Фото 2.01. **Главный вход. Пандус наружный.** Уклон пандуса 4-5 %. Ширина - 0,94 м

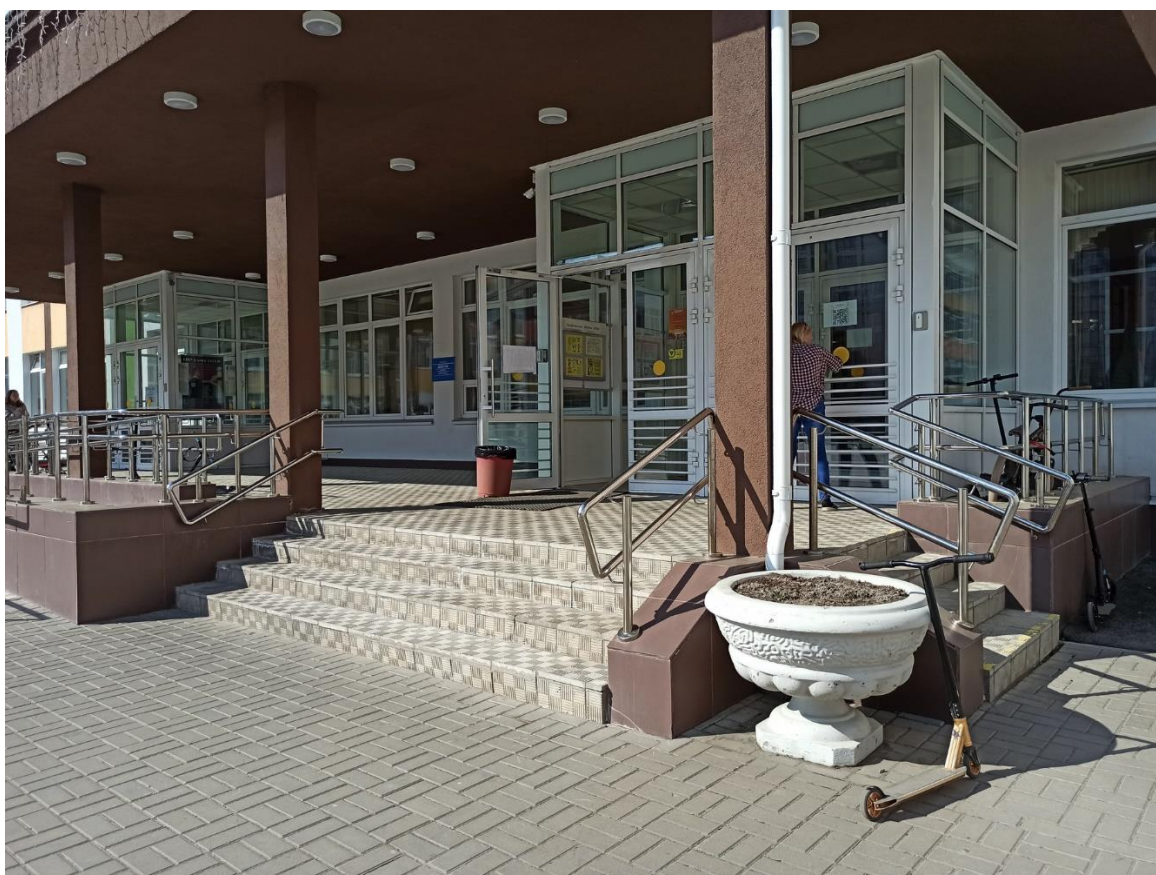
Фото 2.02. **Лестница наружная.** Не предусмотрены предупреждающие тактильные наземные указатели «Внимание - впереди по ходу движения лестница!» перед наружной лестницей. Отсутствуют горизонтальные окончания лестничных поручней (СП 59.13330., ГОСТ Р 51261). Ширина наружной лестницы 4,10 м. Не предусмотрен дополнительный разделительный двухсторонний поручень (при ширине марша более 4,00 м).

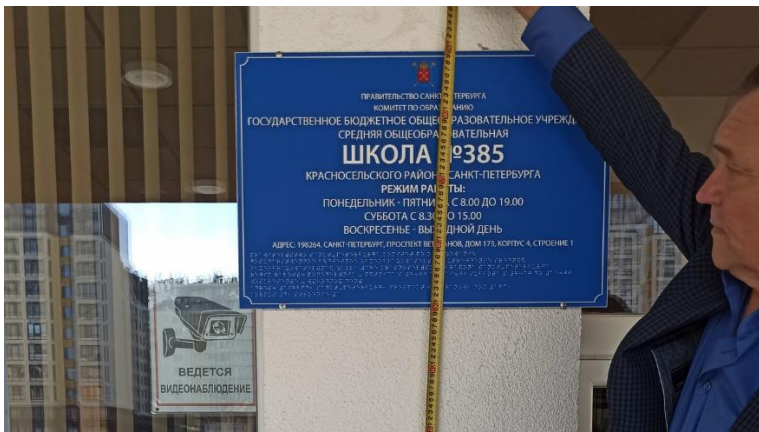
Фото 2.03. Вывеска тактильно - визуальная на входе. Нижний край вывески на высоте 1,50 м от поверхности площадки.

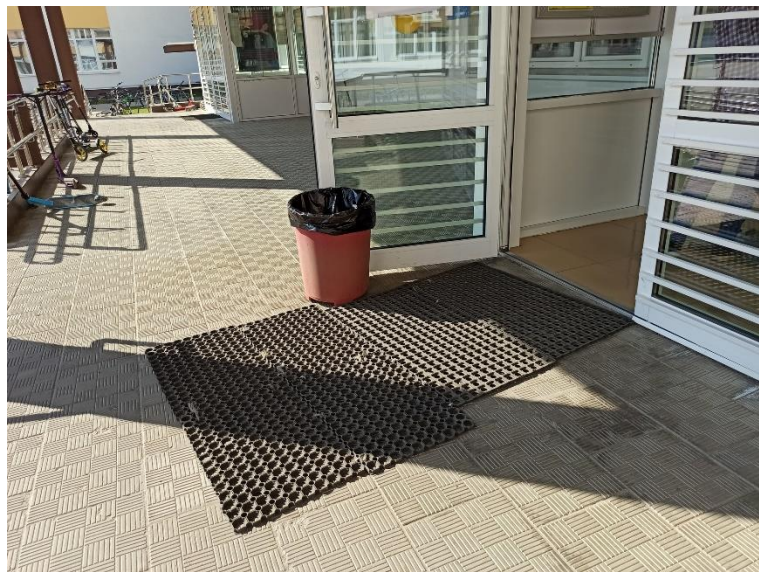
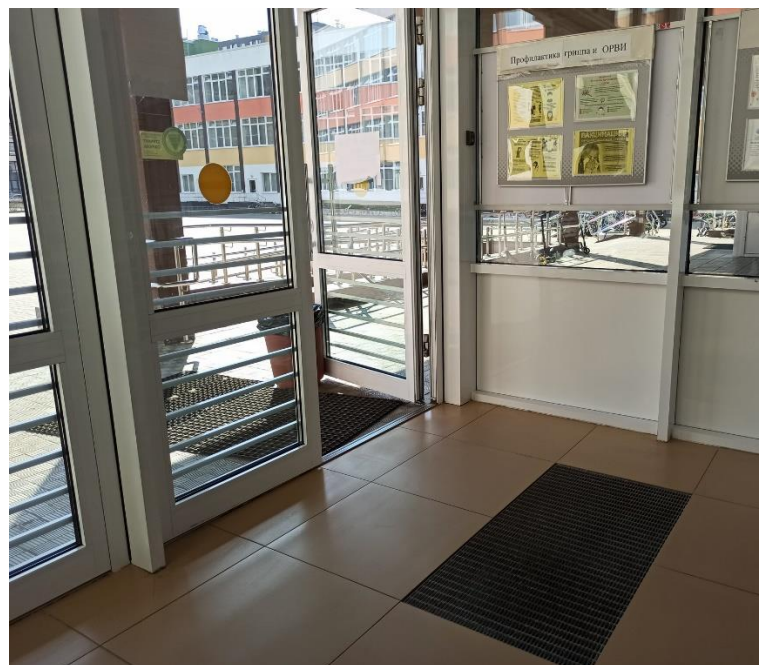
Фото 2.04 - 2.06. Наружные двери и внутренние двери тамбура. Высота порога - 0,01 - 0,015 м, ширина проема (одна створка) - 0,90 м.

Не предусмотрено крепление к полу грязесборных ковровых покрытий на наружной площадке.

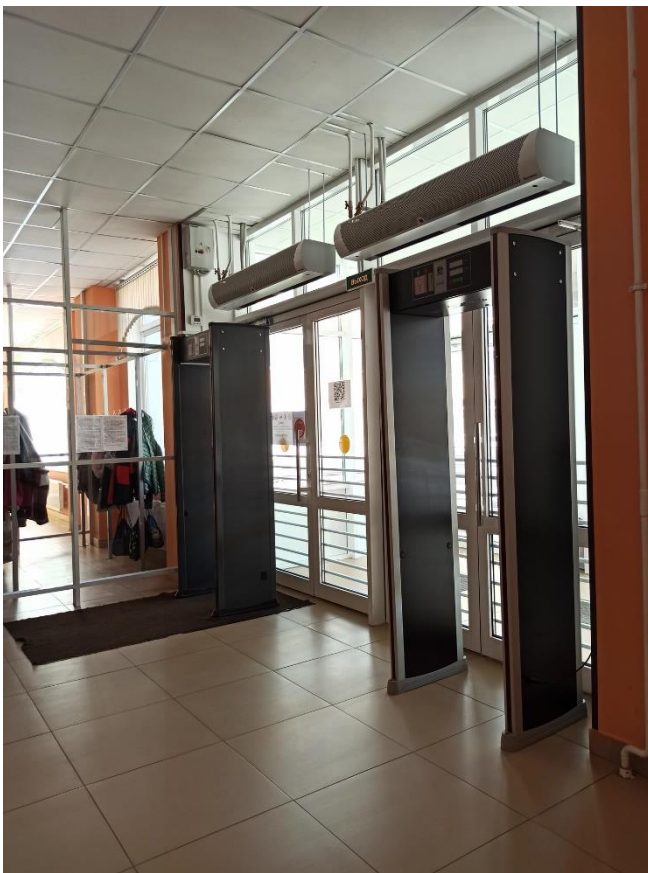
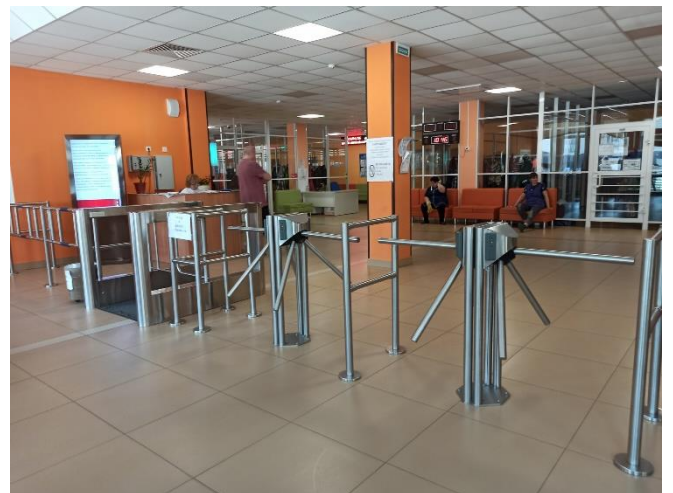
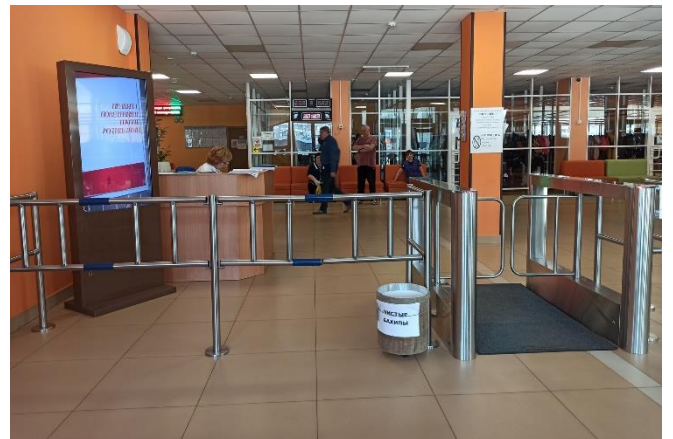
Фото 3.01 - 3.04. **Вестибюль 1 этажа.** На входе устройства контроля (металлодетекторы арочные, ширина прохода - 0,70 м), турникеты для пропуска учащихся (ширина прохода - 0,60 м) и инвалидов на креслах-колясках (ширина прохода - 0,90 м). Предусмотрен дополнительный свободный проход в ограждении.

Скамьи (диваны) не оборудованы подлокотниками.

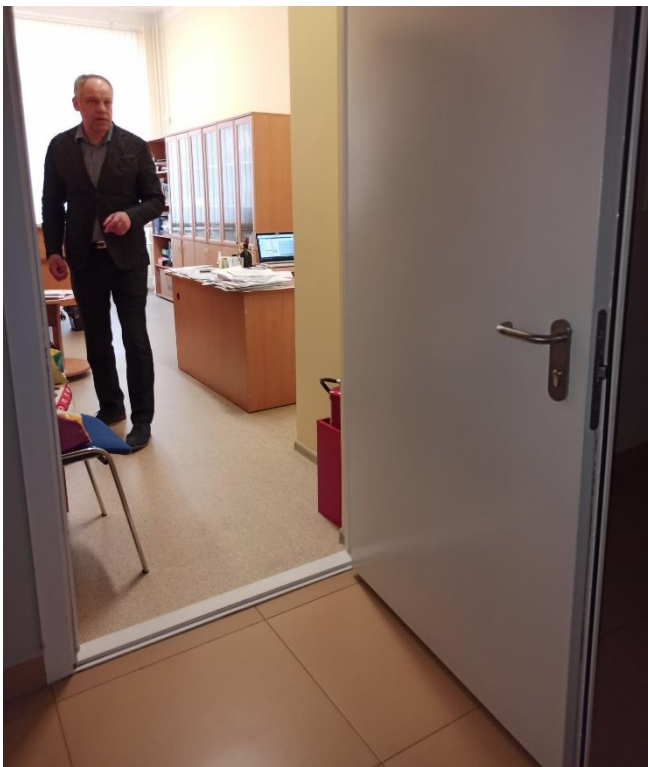
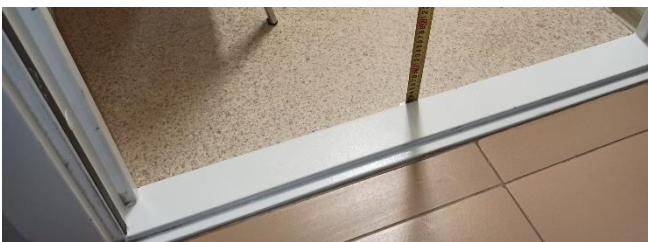
Примеры дверей с завышенным порогом.
 Фото 3.06. Кабинет администрации. Высота порога - 0,02 м

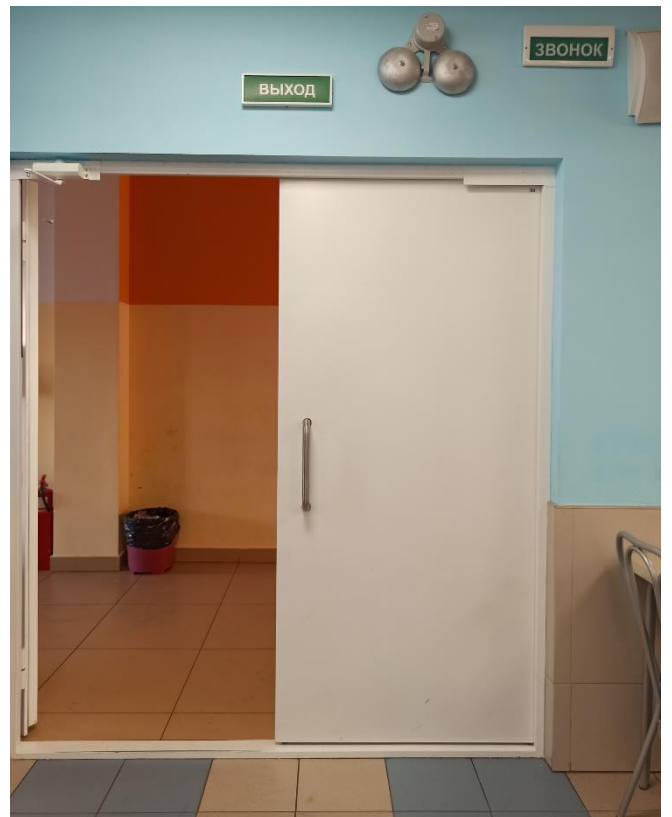
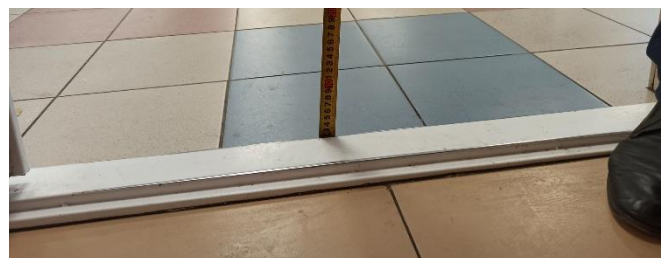
Фото 3.07 Дверь в столовую. Высота порога - 0,025 м

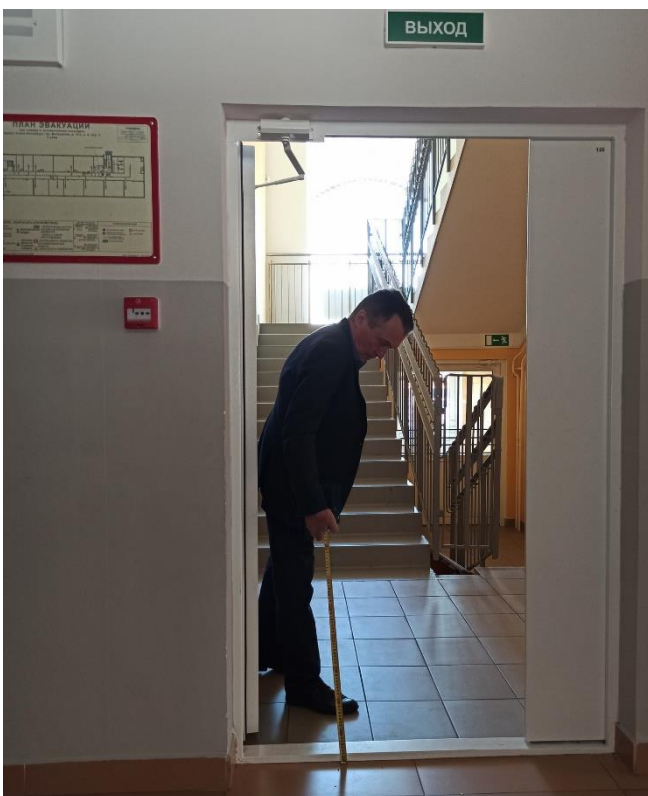
Фото 3.08. Дверь на лестничную клетку. Порог - 0,03 м

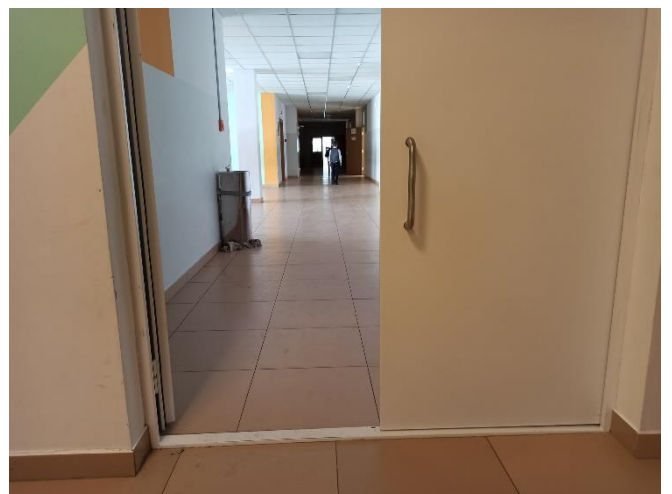
Фото 3.09. Коридор. Высота порога - 0,015 м

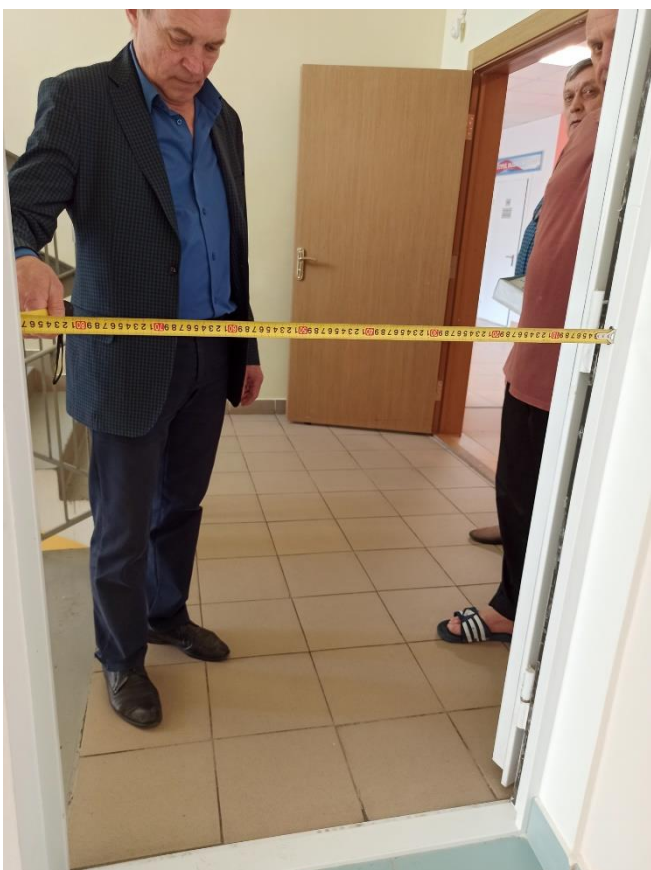
Фото 3.11. Пожаробезопасная зона. Дверной проем - 0,82 м (при открывании двери на 90 град.) Нарушение п. 6.2.4 СП 59.13330.2020. На дверях (или рядом) выхода на лестничную клетку, входа в зону безопасности и внутри помещения отсутствует знак Е21 по ГОСТ 12.4.026-2015, идентифицирующий помещение

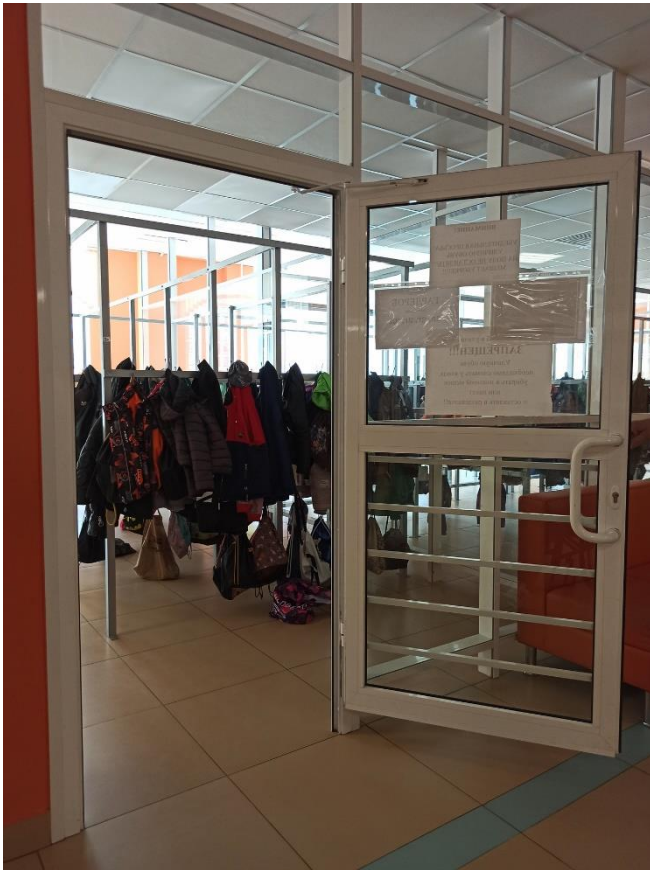
Фото 4.01. Коридор 1 этажа. Гардероб. Ручки дверей неконтрастны на фоне дверных рам

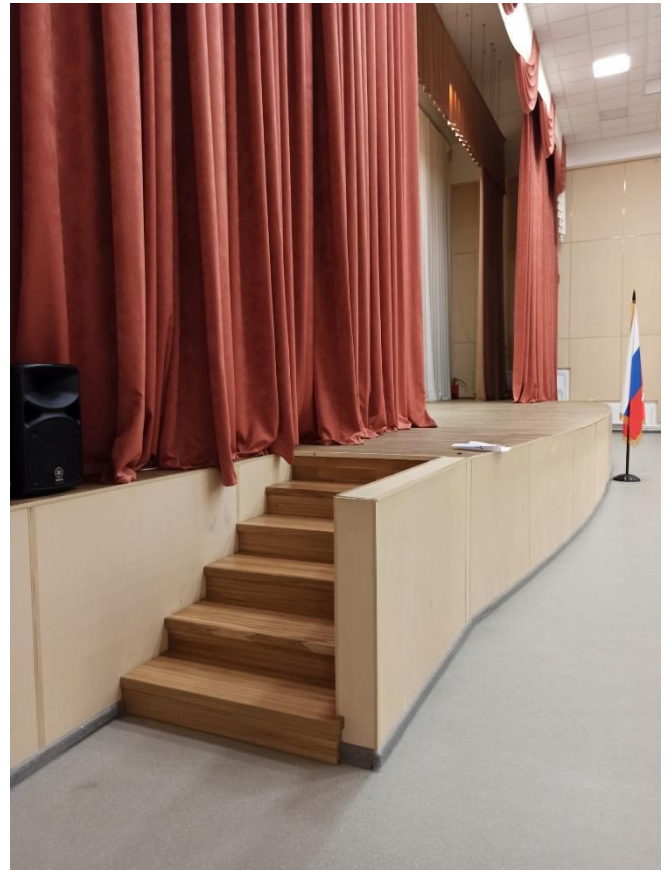
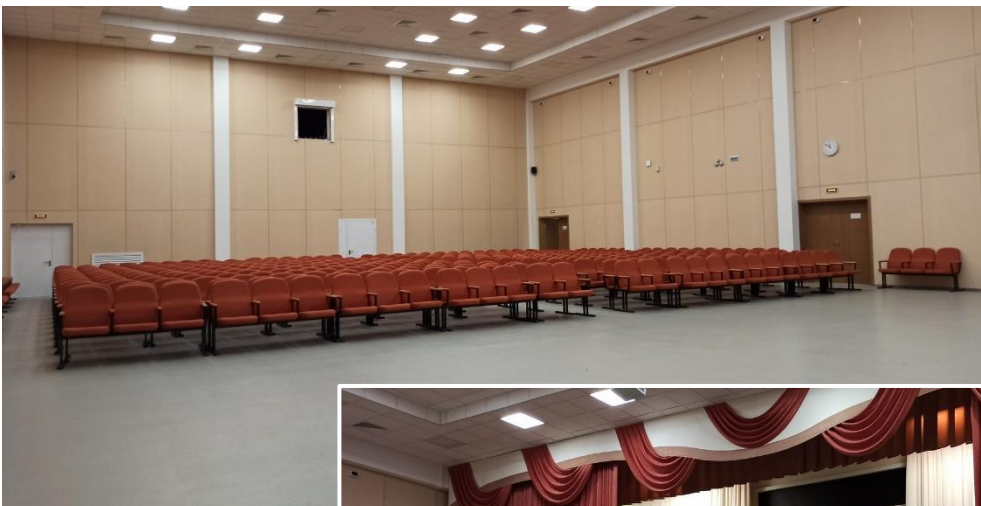
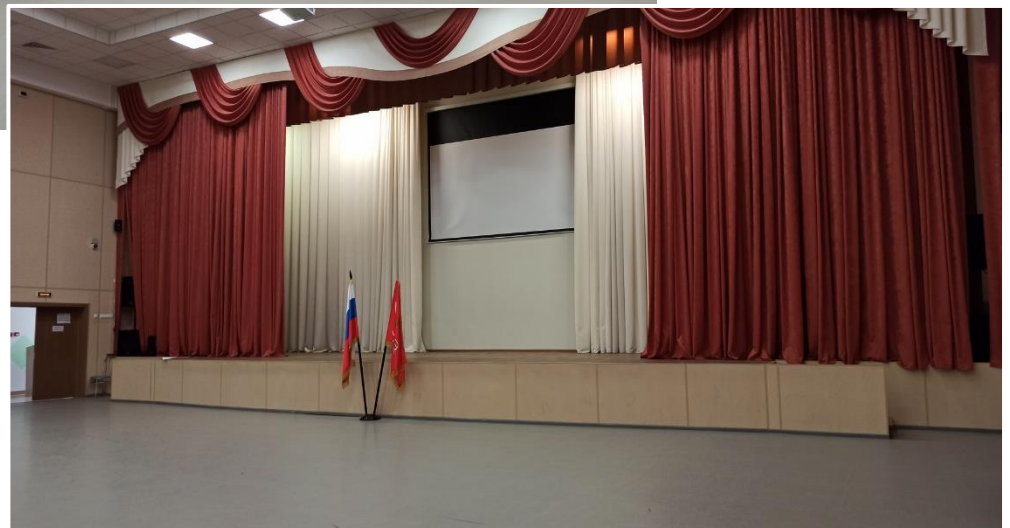
Фото 4.02 - 4.04. Актный зал. Не предусмотрен доступ на сцену для инвалидов на креслах-колясках

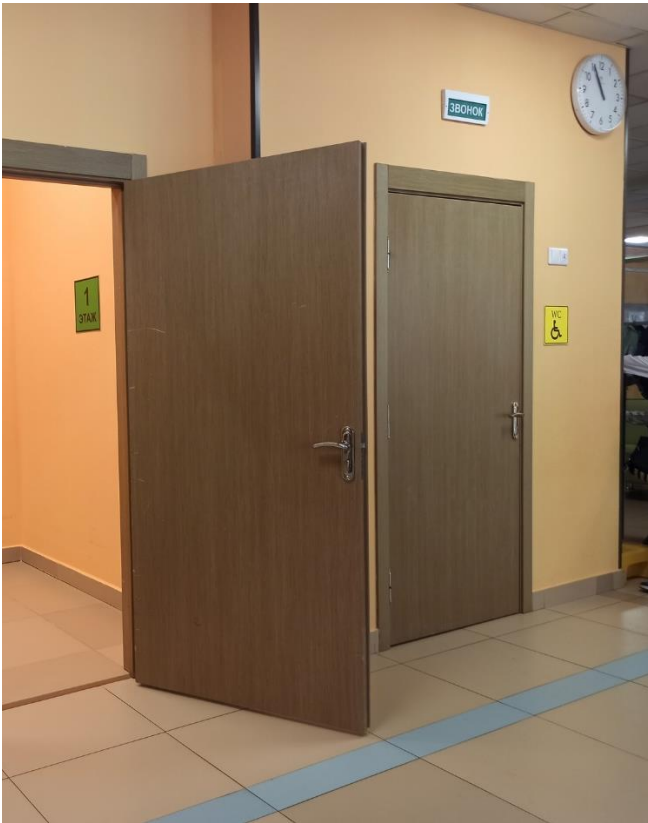
Фото 5.01. Универсальные санузлы для МГН в коридорах. Ширина дверного проема - 0,87 м.

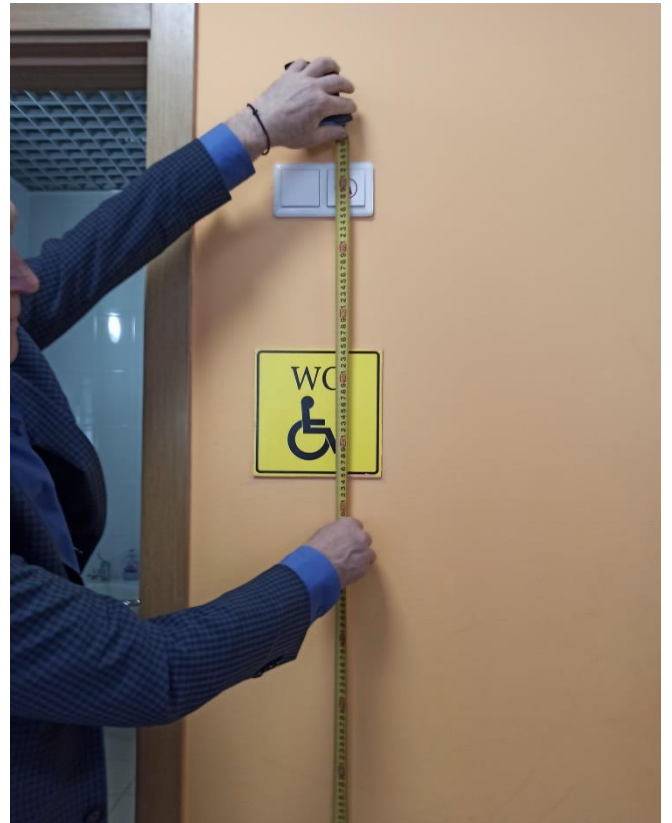
Фото 5.02. Высота электрического выключателя - 1,80 м не соответствует требованиям доступности для инвалидов на креслах-колясках

Согласно п. 6.6.31 ПУЭ 7 в школах, детских яслях и садах в помещениях для пребывания детей выключатели устанавливаются на высоте 1,80 м от пола. Согласно п. 6.4.2 СП 59.13330.2020, высота установки устройств, которыми могут воспользоваться инвалиды 0,85 - 1,10 м.

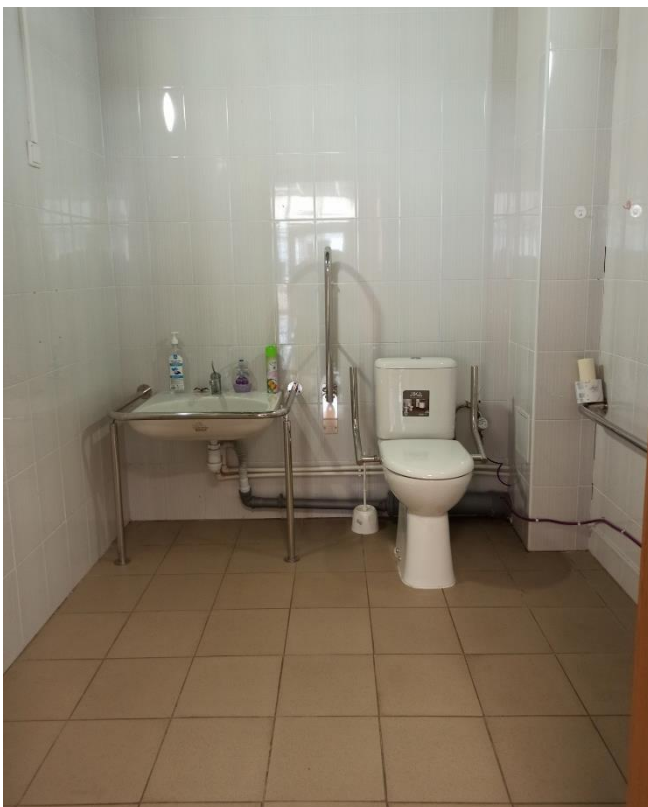
Фото 5.03. Оборудование санузла. Не предусмотрено место для парковки кресла-коляски параллельно унитазу шириной не менее 0,80 м. Не предусмотрена или установлена некорректно система вызова помощи

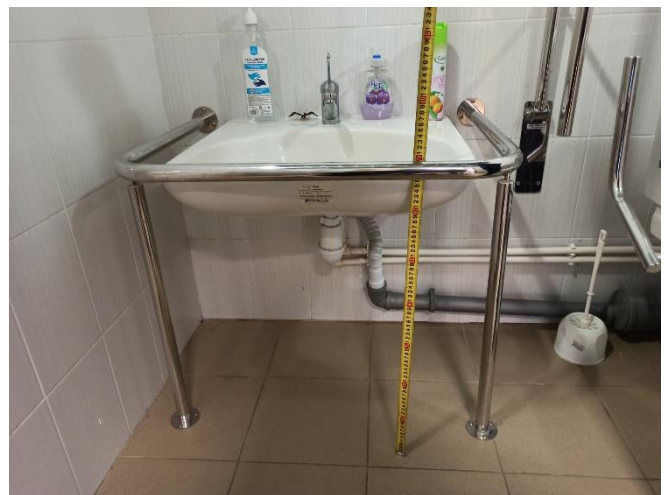
Фото 5.04. Высота установки умывальника - 0,70 м не обеспечивает свободное пространство для ног под умывальником не менее 0,75 м

Используемый тип опорных устройств в виде накладки на унитаз не соответствует ГОСТ Р 51261-2022.

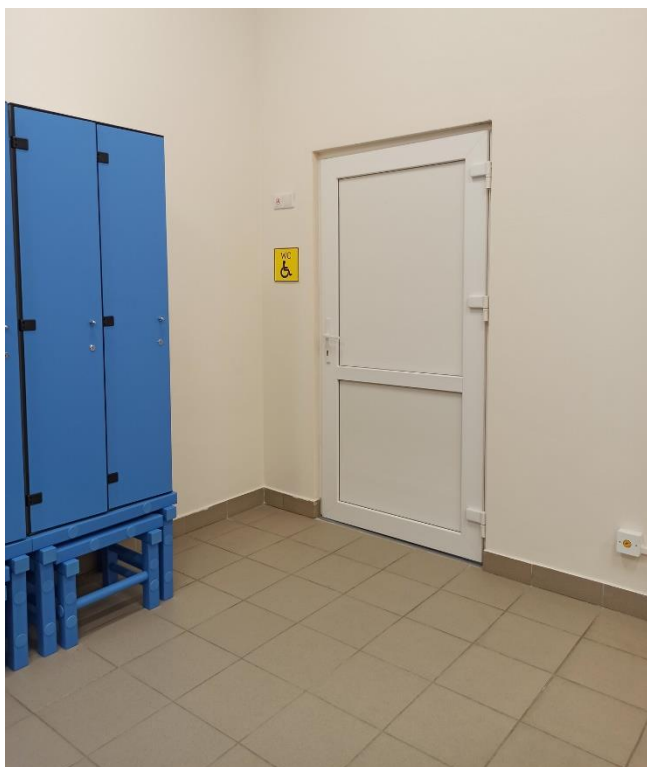
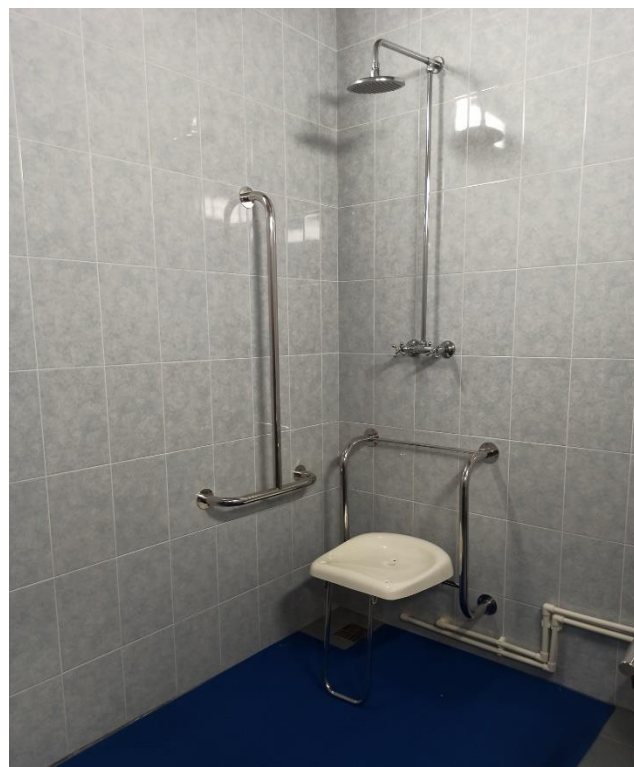
Фото 5.05 - 5.08. Санузлы для МГН с душем в раздевальных бассейна. Ширина дверного проема - 0,90 м. Оборудование не соответствует требованиям для инвалидов на креслах-колясках и других МГН.

Душ. Не предусмотрен откидной поручень со стороны свободного места для парковки кресла-коляски.
Установлен смеситель с двумя поворотными рукоятками.
Взаимное некорректное расположение унитаза и умывальника, не позволяющее или расположить кресло-коляску рядом с унитазом или расположить ноги.
Высота раковины - 0,70 м.
Используемый тип опорных устройств в виде накладки на унитаз не соответствует ГОСТ Р 51261-2022.

В помещении не предусмотрена или установлена некорректно система тревожной сигнализации. Не предусмотрены или установлены некорректно крючки для одежды, костылей и принадлежностей.
